GPSの防災点検への活用の可能性

藤川 真司*

* 株式会社パスコ

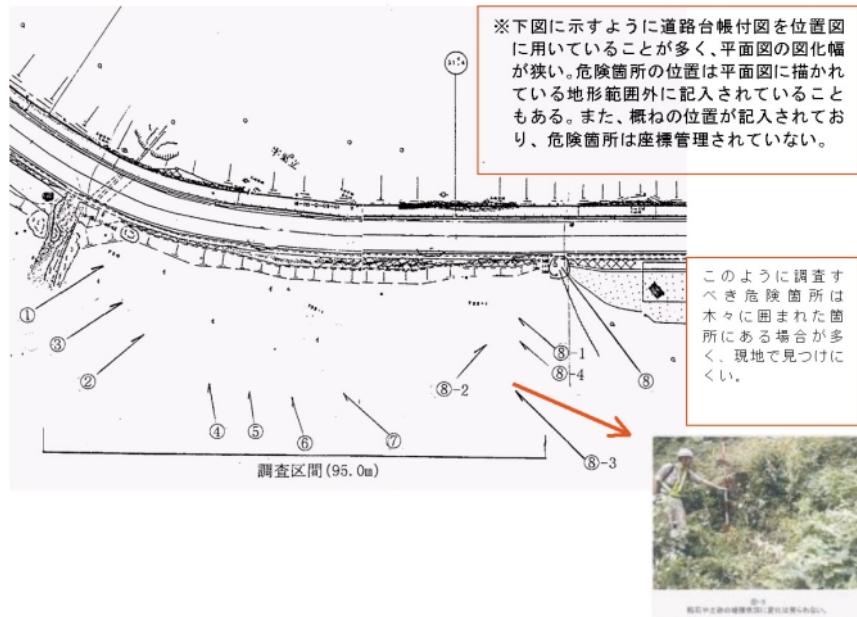
図. 1 防災カルテ点検帳票から抜粋した平面図位置図

帳票作成時に点検者が周辺地物より目視で想定した平面図（主に道路台帳付図を使用している。）に位置を落としているため、誤記入などもあり、位置精度が低い。また、林の中では目標物が無く、更に場所の特定が困難となっている。

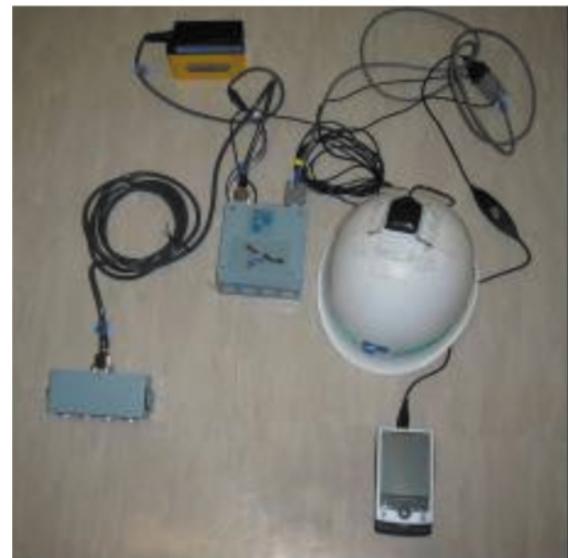
上の写真は、現地調査において使用した機器類。GPS本体、バッテリーについてはリュックに収めて調査を実施した。

使用するGPS装置は、山中に多数ある危険箇所を見つけるために点検者が携行し、位置情報を取得することを考え、コンパクトで操作性の良い高精度のHI - GPS装置を選定した。HI - GPSは、トリンブル社製のモジュールを用いたGPSである。

また、このGPSはディファレンシャル補正機能があるが、単独測位でも測位精度5~7m程度（CEP 90%）であり、他のGPSに比べ高精度となっている。（他社の一般的な携行用GPSの場合、単独測位の状況では測位精度は10~40m程度である。）

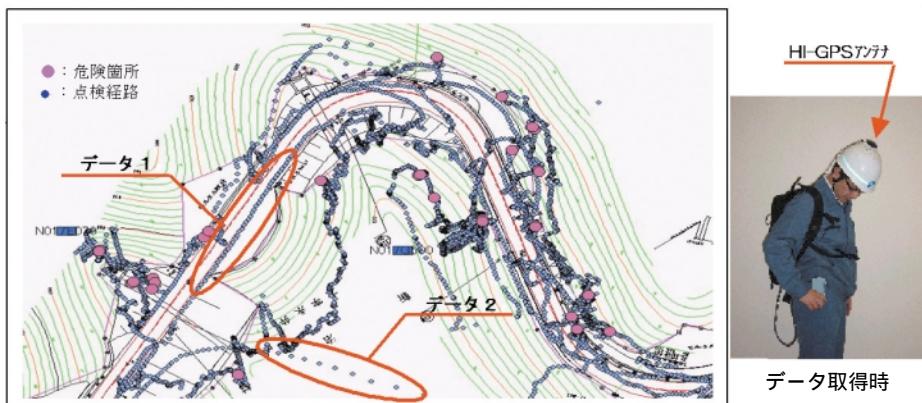
図.2 データ取得後の平面図

【精度】電子化された平面図は道路台帳付図を用いている。図. 2に示すように、道路の路肩付近を歩行している時点のデータが、ほぼ付図の路肩付近で取得できている（データ1参照）ことが判る。他の地物からの状況でも

危険箇所の位置情報として取得する際の精度としては十分であると考えられる。部分的にデータ間隔が広い表示があるが、(データ2参照)これは車両で移動中GPSアンテナが車内であったために、衛星を正常に感知できなかったためと考えられる。このような異常値データ、または休憩時などに同一箇所をプロットしているデータをスクリーニングすることで、より利用しやすいデータとすることが可能である。

【効果】進入口、点検経路についても図.2に示すように、位置情報を取得することで効率的な点検経路が見いだせることが判った。

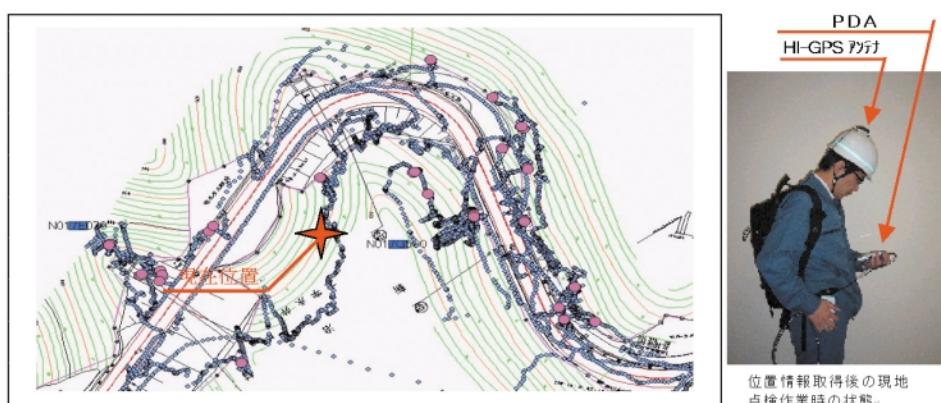
図.3 点検中にPDA等の画面に表示されるイメージ

今後の点検作業においては、今回取得した位置情報をPDA等のモニター上に平面地形図と同時に表示させ、GPSにより点検者の位置を表示させながら点検業務を実施していく事が可能である。この時の表示イメージを図.3に示す。
